## MORFOLOGICKÉ ZMENY VYBRANÝCH MALÝCH VODNÝCH TOKOV A ICH VPLYV NA PRIEBEH HLADÍN POČAS POVODŇOVÝCH PRIETOKOV

**Effect of morphological changes of small regulated streams in agricultural land on water level regime during flood events.** River regulation measures, often emphasizing priority of exploitation aspects and regulation measures, have been focused on capacity design and stream channel stability analysis. Mainly by means of basin cover changes, acceleration of soil erosion processes and nonperiodical maintenance of stream channel resulted in channel geomorphological changes with decreasing of channel conveyance and level of flood control for surroundings areas. Article is focused on inventory of geomorphological changes for two small agricultural streams and their impact assessment on water level characteristics and level of decreasing flood control on surroundings areas.

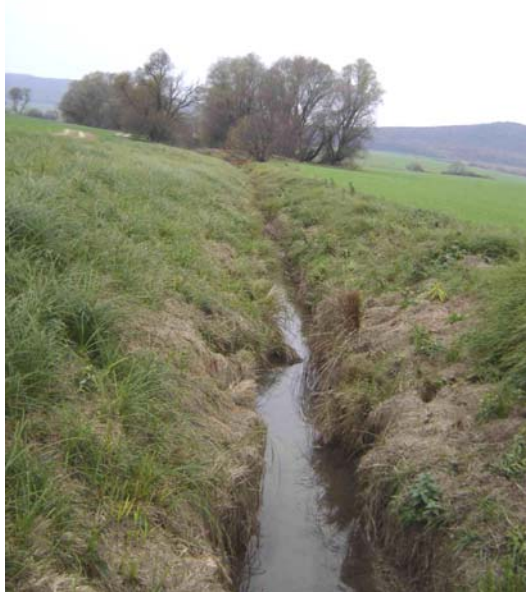
Obr. 1 Napriamený úsek s absentujúcou  
 sprievodnou vegetáciou toku ( km 8,924 – km  
 9,111)

v prietokových profiloch priečnom smere, kolmo na smer prúdenia. V prietokových profiloch došlo k zmenám línie a úrovne brehov, k zmenám sklonu svahov a širok toku v hladine (obr.1). Tento fakt vyplýva z charakteru procesov, s ktorými je táto časť opevnenia v priebehu roka konfrontovaná. Hodnota návrhového prietoku podľa pôvodnej projektovej dokumentácie z roku 1960 boli  $Q_{20} = 2,58 \text{ m}^3 \cdot \text{s}^{-1}$ . Hodnoty kapacity prietokového profilu pre jednotlivé sklony úsekov a hodnoty návrhových prietokov sú uvedené v tab. 2. Významným negatívnym prvkom, ktorý hlavne vo vegetačnom období znižuje prietokosť koryta, je zarastanie prietokového profilu vegetáciou.

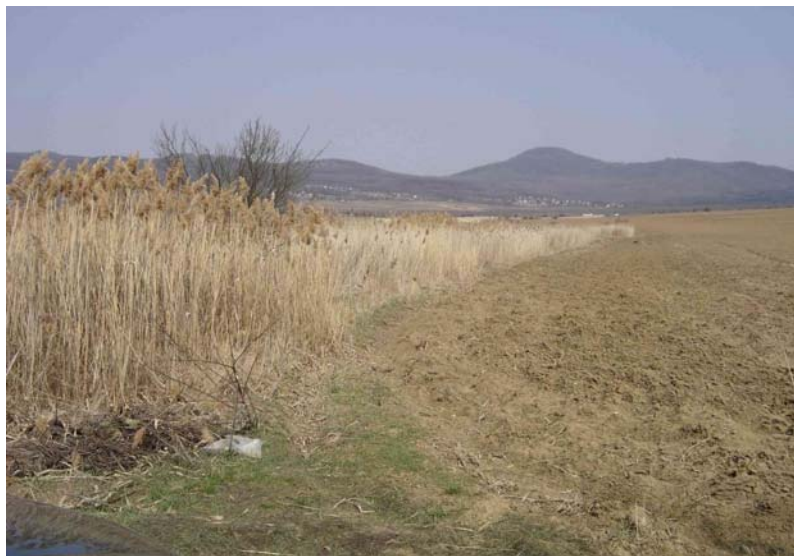
Obr. 2 Porast trsti obyčajnej obyčajná (*Phragmites communis* TRIN.) km 0,000 – 0,350

úseku Štitárskeho kanála spôsobili zintenzívnenie agračných procesov koryta vodného toku. Ako je to zdokumentované na obrázku 2, agračné procesy sa prejavili v zmene morfológie priečných profilov, v zanášaní dna vo zvýšenej intenzite zarastania prietokového profilu a príbrežnej zóny mezohygrofytnými druhmi rastlín. Tie veľmi intenzívne zarastajú prietokový profil (úsek km 0,000-0,320 a km 0,500- 0,980 ), znižujú prietoknosť koryta a podporujú proces jeho zazemňovania. Tým istým postupom ako v predchádzajúcom prípade sme prišli k záveru, že Štitársky kanál si i napriek zanedbávanej údržbe stále zachováva funkcie súvisiace s protipovodňovou ochranou územia. Koryto v skúmanom úseku, ako ukazujú výsledky simulácií, taktiež bezproblémovo prevádza prietok  $Q_{10} = 2,12 \text{ m}^3 \cdot \text{s}^{-1}$ . Znovu môžeme konštatovať, že i napriek veľmi zanedbanej údržbe a značnému zazemňovaniu koryta je koryto funkčné a plní funkcie spojené s ochranou okolitých pozemkov. K tomuto stavu prispieva hlavne značné zahĺbenie upraveného koryta (1,5 – 2,0 m) a veľké pozdĺžne sklony nivelety dna kanála (12 a 18 ‰). Z hľadiska plnenia si komplexných ekologických funkcií má tok nedostatky, ktoré podobne ako v predchádzajúcom prípade vyplývajú z charakteru a cieľa realizovanej úpravy t.j. protipovodňová ochrana územia a zaistenie recipientu pre zaústenie drenážnych vôd z odvodňovacích stavieb. Výrazne zahĺbené koryto, neprirodzený pomer šírky a hĺbky koryta, uniformný tvar pozdĺžneho profilu, charakter opevnenia dna a nízka morfológická členitosť mikrohabitatu majú nepriaznivé podmienky pre biotu toku v čase minimálnych prietokov. Situáciu zhoršuje i narušenie trofického rovnováhy vodného prostredia zvýšenou koncentráciou živín vo vodnom prostredí i v splaveninovom materiále.
